Servicemitteilung Tectalk Freestyle

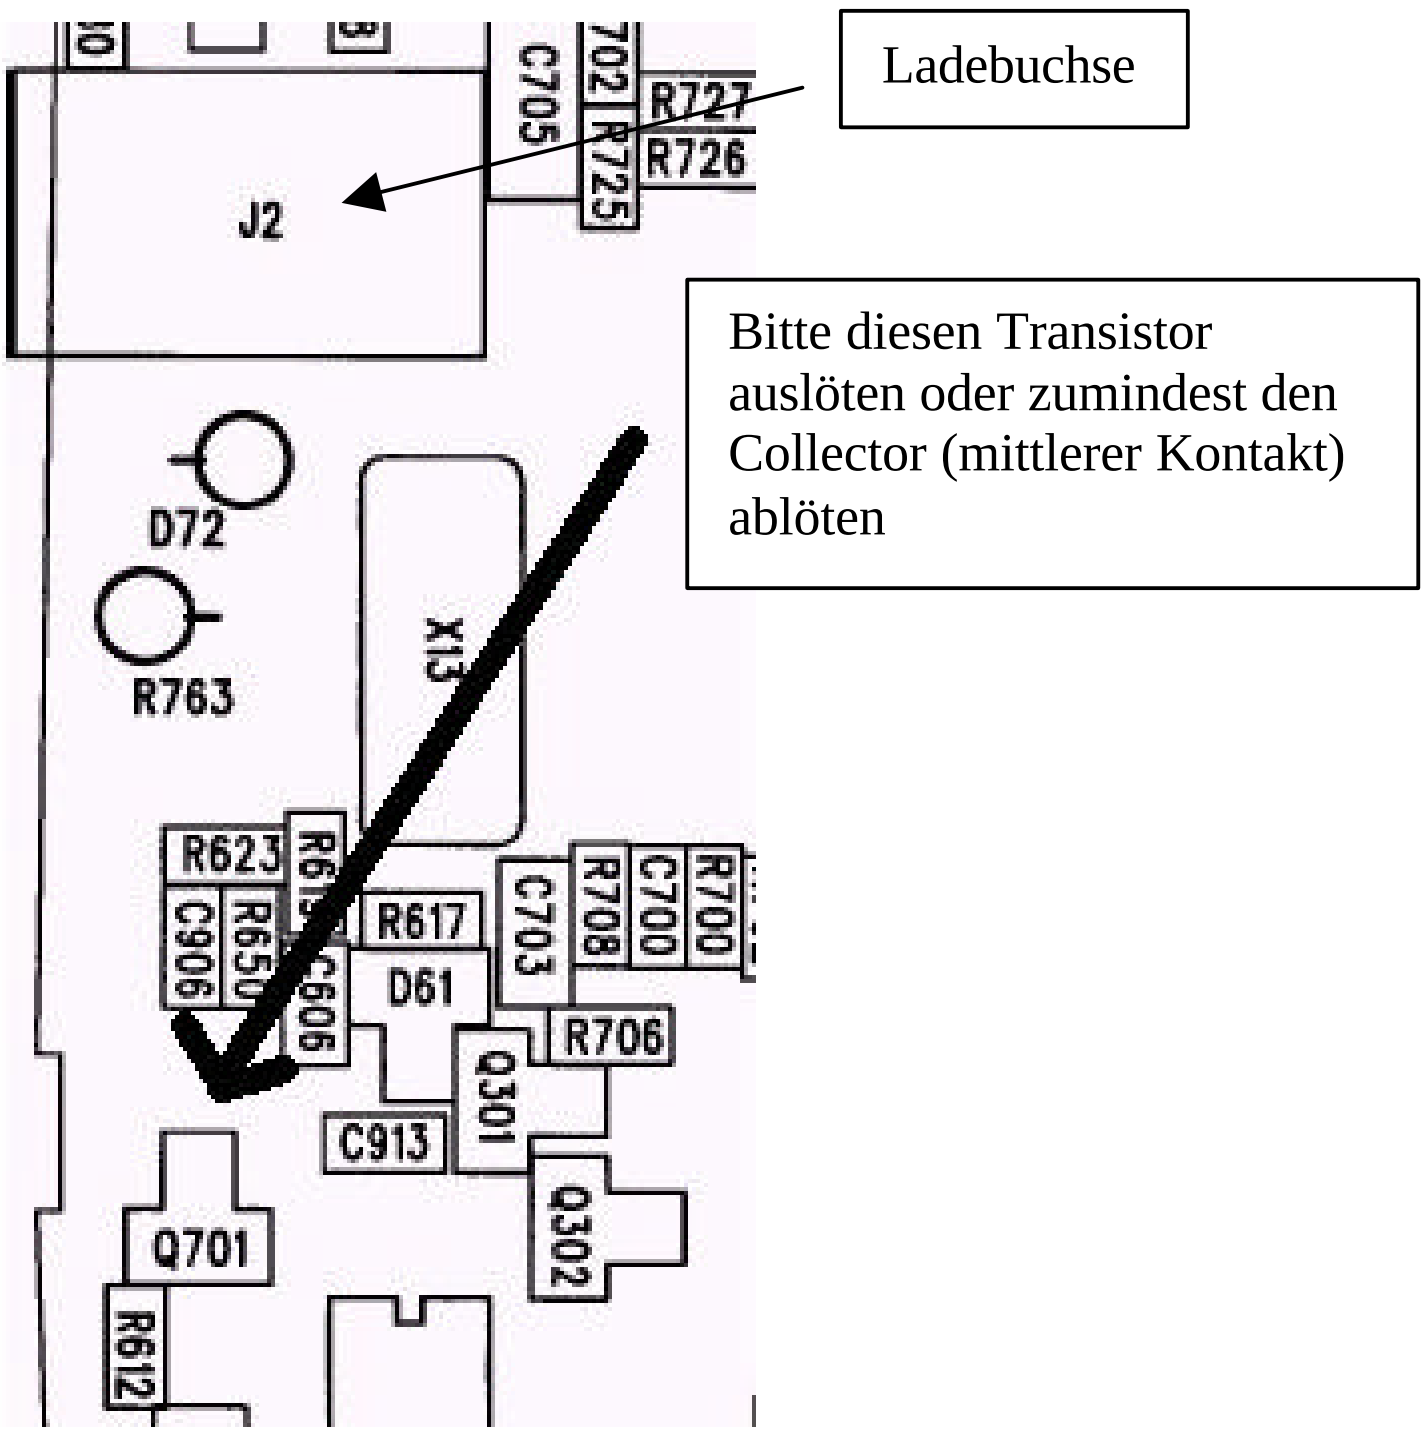
Ursache:
In der Produktion wurde versehentlich eine Sperre gegen die Schaltmöglichkeit des Roger Beep eingebaut.

Wenn diese Funktion gewünscht wird, läßt sich der nicht notwendige Schalttransistor Q 701 leicht auslöten. Das Bauteil (SMD-Transistor) ist entsprechend dem Lageplan auf der Hauptplatine unterhalb der Ladebuchse zu finden:
